## **AVALIAÇÃO DOS PRINCIPAIS IMPACTOS AMBIENTAIS NO PARQUE MUNICIPAL LARA GUIMARÃES – TRINDADE - GO**

## **ASSESSMENT OF KEY ENVIRONMENTAL IMPACTS IN THE PARK MUNICIPAL LARA GUIMARÃES - TRINITY - GO**

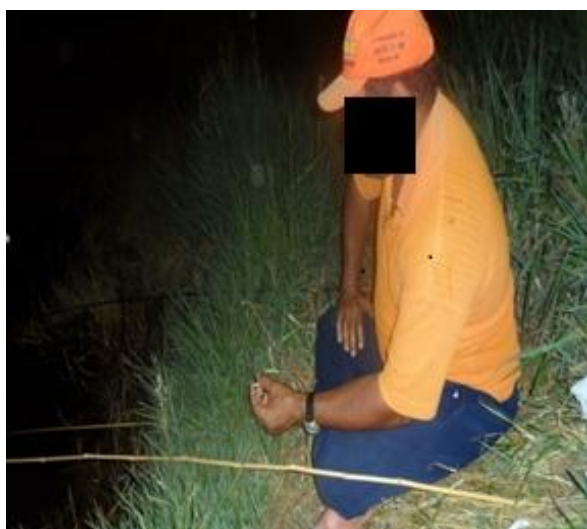
Em uma das visitas notou-se a existência de placas proibindo a pesca, mas a diretoria do parque informa que a mesma é liberada, sendo frequente a visualização de pessoas praticando tal esporte (Figura C).

Figura C: Visitante pescando no lago A.  
(Foto: Márcia Rosa)

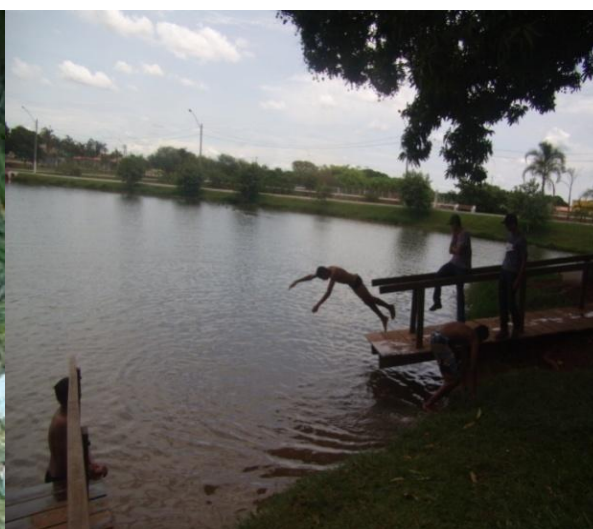
Banhistas também foram vistos fazendo uso de um dos lagos (Figura D), porém o parque não possui sinalização visível que informa sobre a proibição do banho e profundidade dos lagos que chegam a ter doze metros.

Figura D: Crianças se divertindo no lago B.  
(Foto: Márcia Rosa)

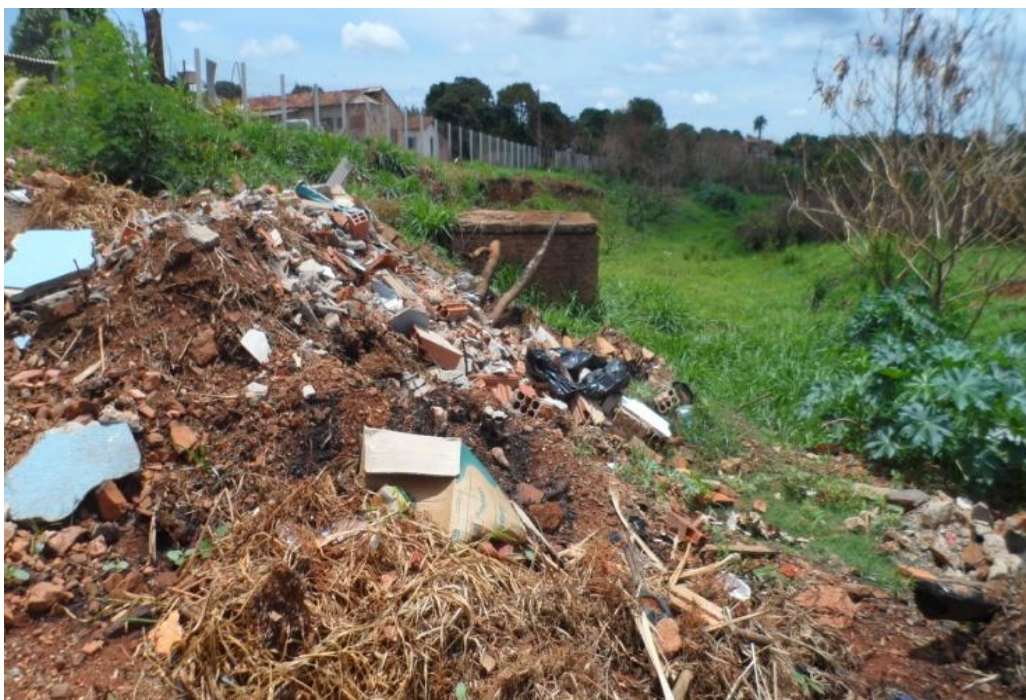
Neste estudo foi encontrado grande quantidade de lixo espalhado por todo o parque principalmente próximo à nascente favorecendo sua contaminação (Figura E). São resíduos sólidos de diferentes procedências como carcaças de animais mortos, sacolas plásticas, garrafas pet, entulhos de obra, materiais de consumo da população (lixo doméstico) deixados pelos moradores que habitam a região. É relevante dizer que as decomposições destes materiais ocorrem de maneira lenta.

Figura E: Lixo encontrado ao lado da erosão e nascente. (Foto: Ana Lúcia)

Com a disposição inadequada do lixo provoca a proliferação e atração de vetores transmissores de doenças, tais como baratas, ratos, moscas e vermes, entre outros. Somando a isso a poluição visual, mau cheiro e a contaminação dos cursos d'água pelo chorume que é levado pelas enxurradas durante o período chuvoso

afetando o ar, o solo e o lençol freático, o que torna a agressão ao meio ambiente ainda maior.

Para a solução dos problemas relacionados ao lixo, é importante propor medidas de conscientização e educação ambiental para os visitantes e para as pessoas que habitam as proximidades do parque, através da implantação de campanhas e a consequente colocação de placas de aviso e incentivos à reciclagem.

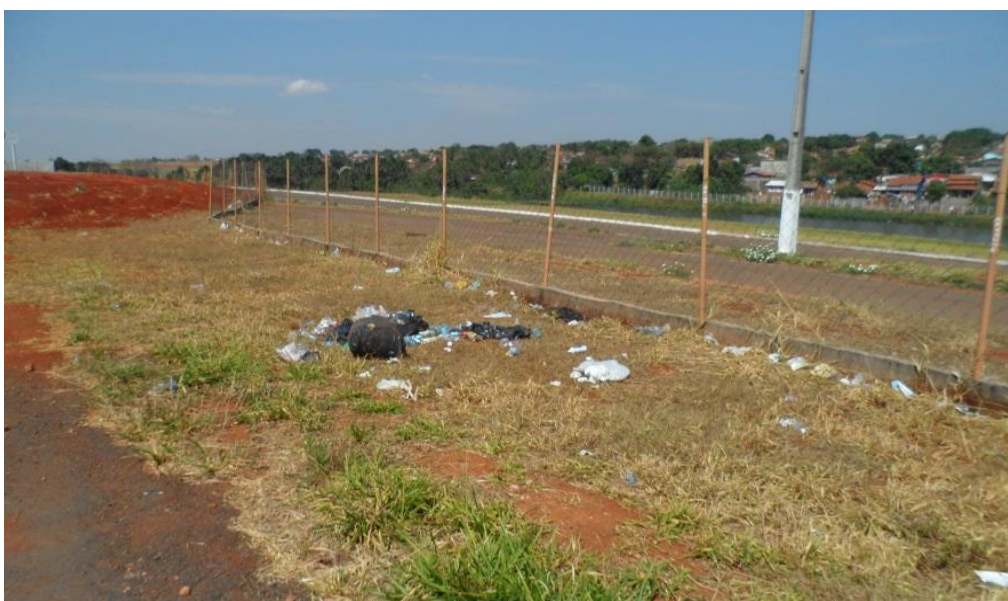
Verificou-se a presença de lixo nos locais próximos aos comerciantes que vendem produtos alimentícios no parque, esse lixo é conduzido pela ação do vento e das chuvas transportando-o para as margens dos lagos (Figura F). Outro ponto de maior relevância é a grande quantidade de lixo encontrado nas proximidades do lago A. Entretanto a coleta nos latões e lixeiras seletivas é realizada todos os dias por funcionários que o aglomeram em um local determinado, para que possa ser levado por um caminhão que o recolhe uma vez por semana.

Figura F: Lixo encontrado nas proximidades do lago A.(Foto: Ana Lúcia)

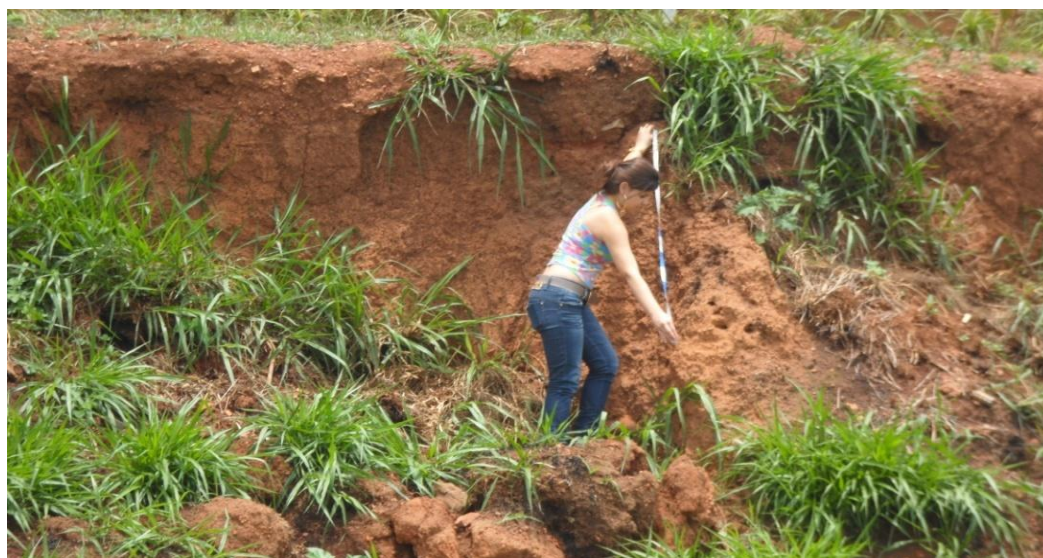
No parque foi possível localizar focos de erosão nas proximidades da nascente (Figura G), na via pluvial e em alguns pontos próximo à pista de

caminhada, que devido à ausência de cobertura vegetal, abertura de loteamentos e pavimentação asfáltica dos bairros circunvizinhos, resultou a remoção da capa superior do solo, reduzindo os níveis de matéria orgânica e contribuindo para a ruptura da estrutura do solo, sendo propícios à raspadura das partículas em suspensão e o desmoronamento de encostas através da ação dos agentes erosivos.

Por ser uma área em declive, o parque apresenta vias pluviais inadequadas, sem a presença de canaletas, sendo propício o escoamento das enxurradas que carregam sedimentos formando pequenas erosões.

A área analisada na nascente apresentou cerca de 4 metros de comprimento de erosão que evidencia um aspecto visual negativo. Posteriormente a chuva carrega o lixo e sedimentos para os cursos d'água, contribuindo para assoreá-los, lavando a camada fértil do solo.

Figura G: Erosão localizada ao lado da nascente. (Foto: Ana Lúcia)

Para o controle e recuperação dos processos erosivos analisados é fundamental a implementação de técnicas de bioengenharia e reflorestamento com árvores nativas do bioma Cerrado.

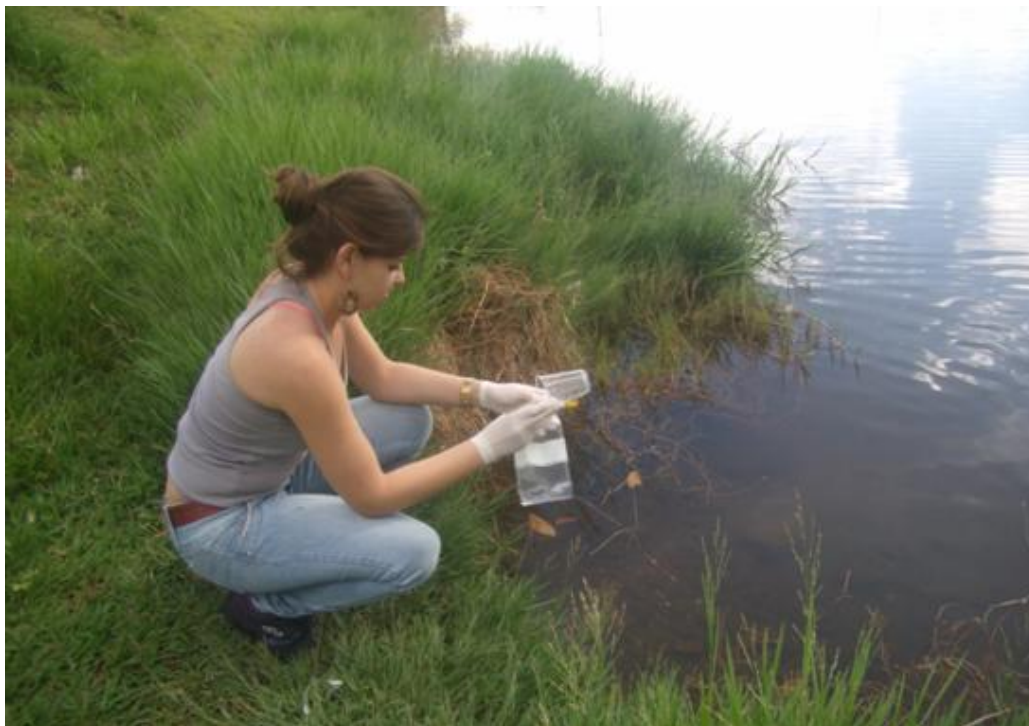
Figura 1: Coleta de água no lago C. (Foto: Ana Lúcia)

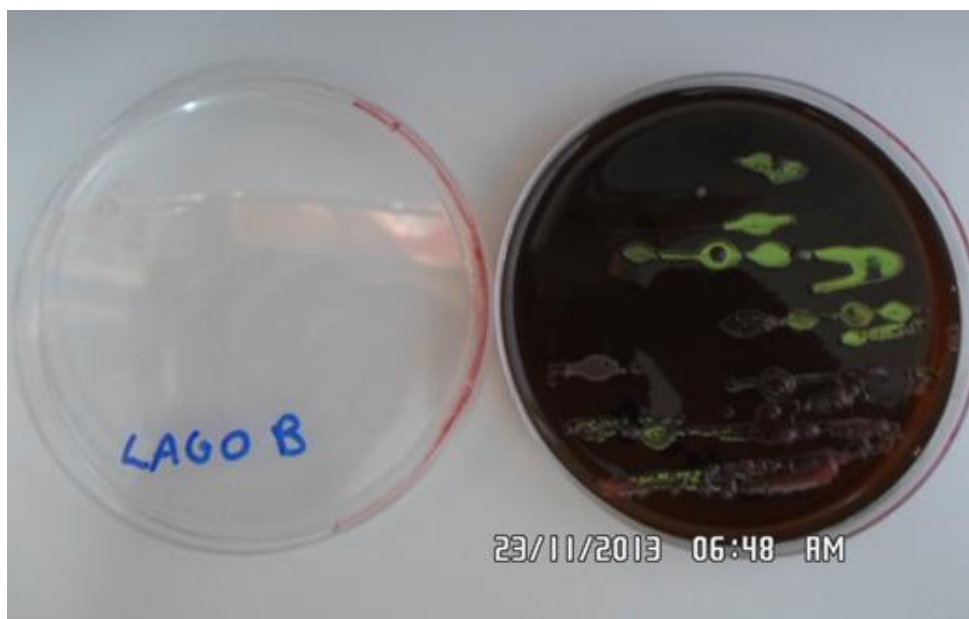
Figura J: Placa de petri com *E. coli* lago B.
